**10º SEMINÁRIO DE ENGENHARIA DE
FUNDAÇÕES ESPECIAIS E GEOTECNIA**

PALESTRA TÉCNICA 3

ESCAVAÇÕES DE VÁRIOS SUBSOLOS COM

TRECHOS DE LAJE

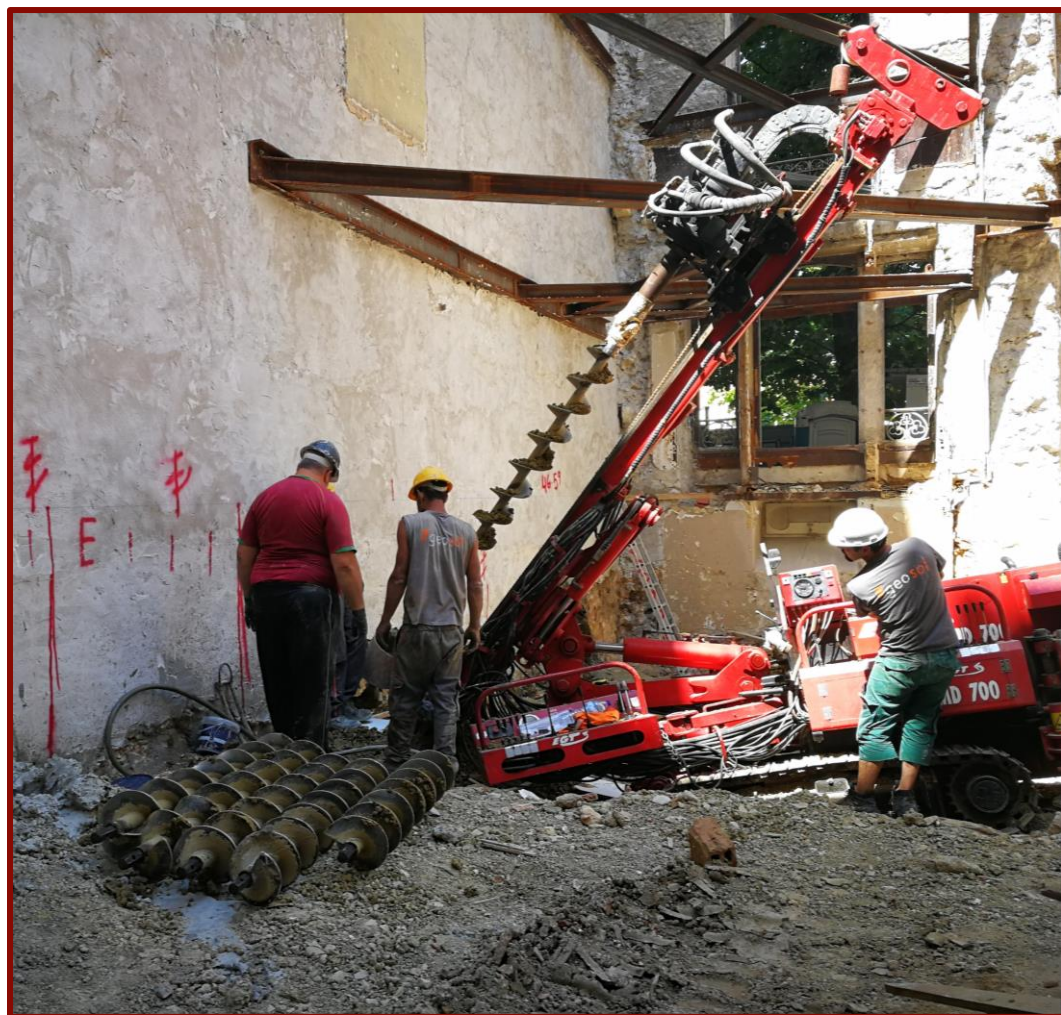
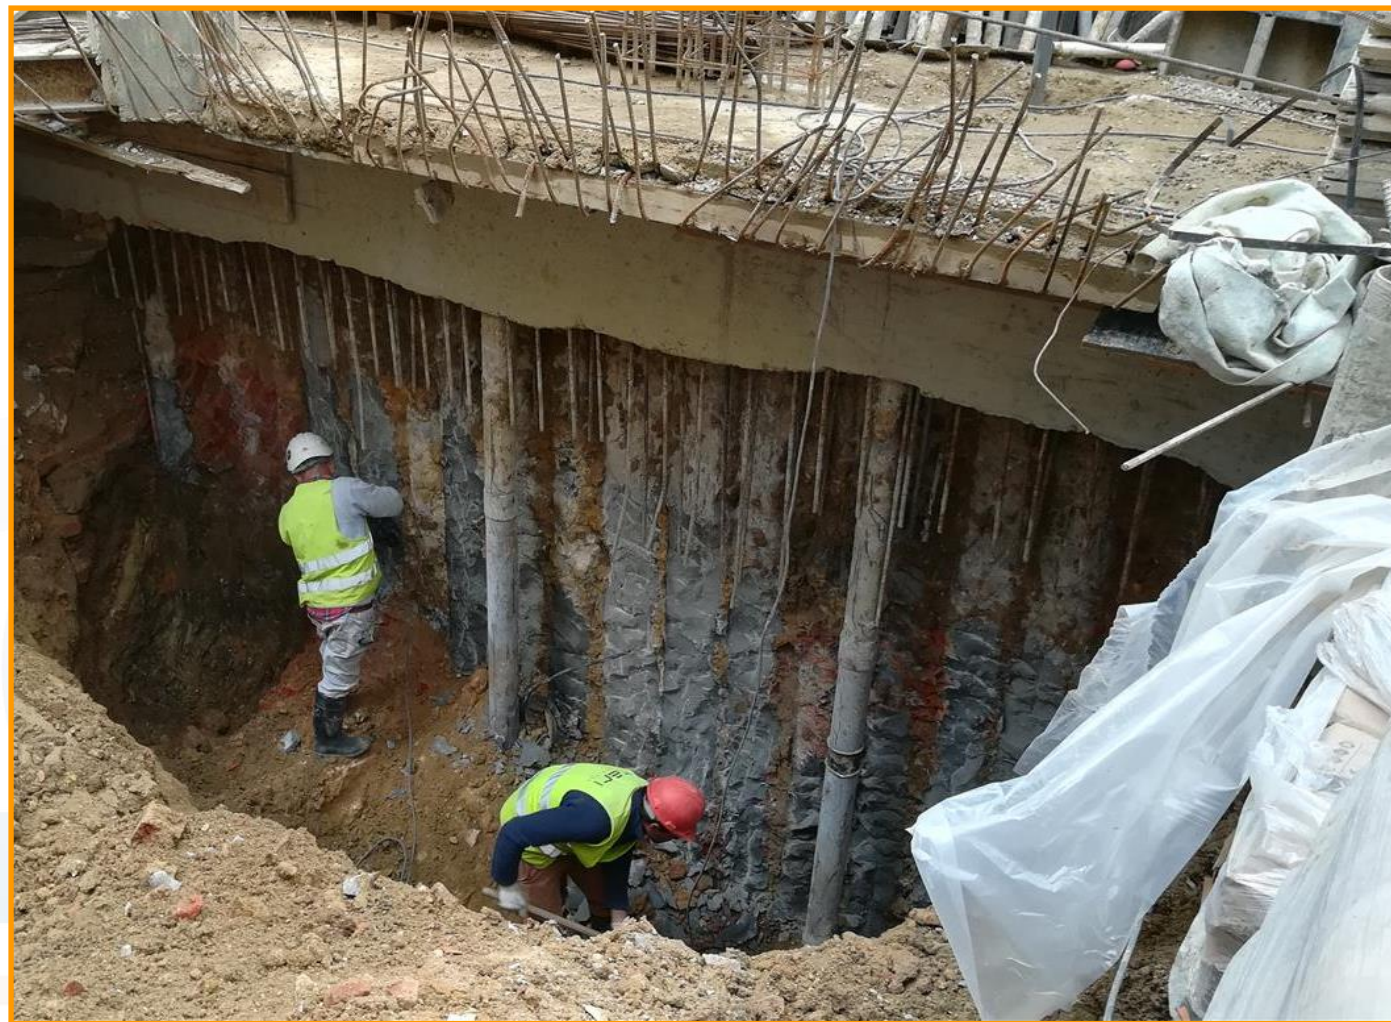
VISTAS DA OBRA: TRATAMENTO PRÉVIO DOS MATERIAIS DE ATERRO

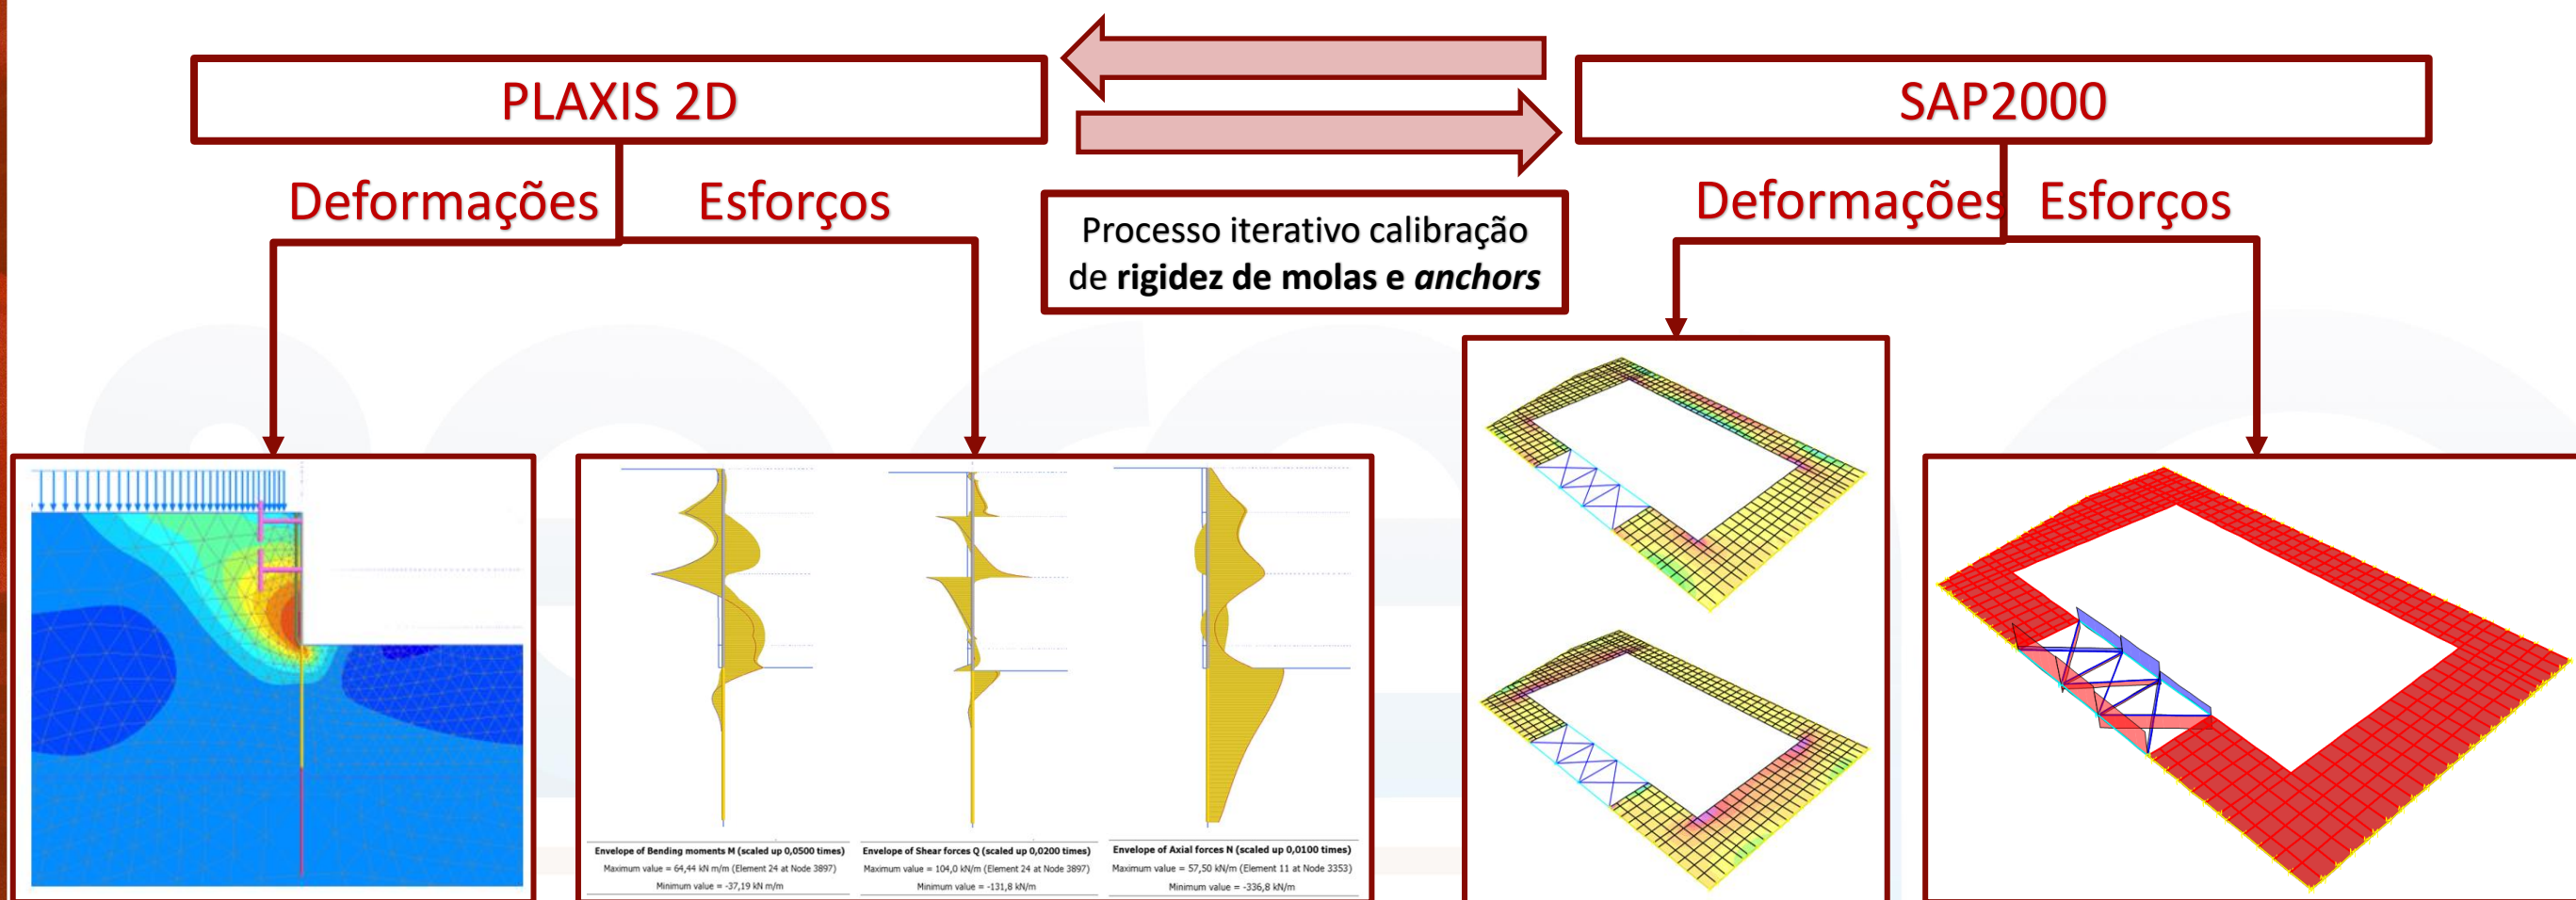
DIMENSIONAMENTO E MODELAGEM:

❖ Modelos de Elementos Finitos – PLAXIS 2D / SAP2000

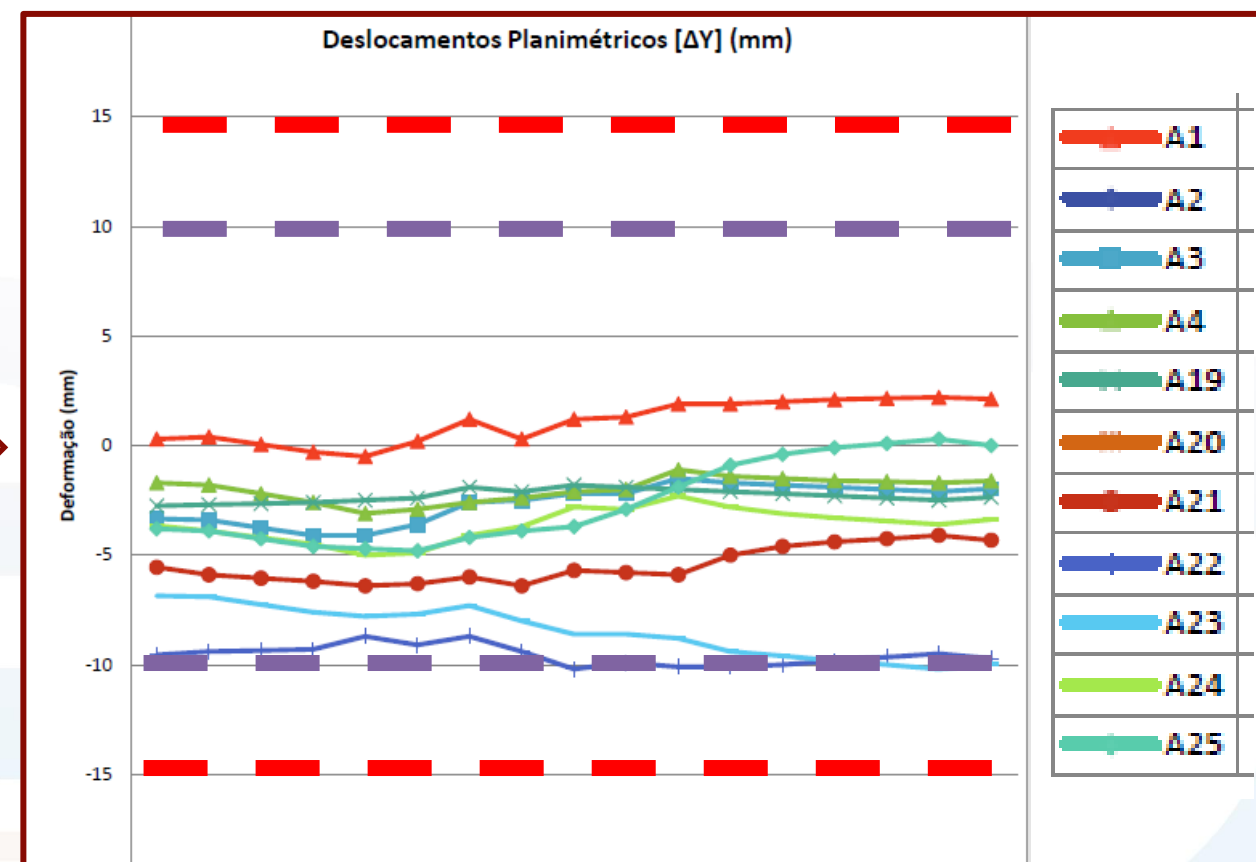
MONITORAMENTO: FACHADA PRESERVADA

Deslocamento horizontal da fachada inferior a 5mm

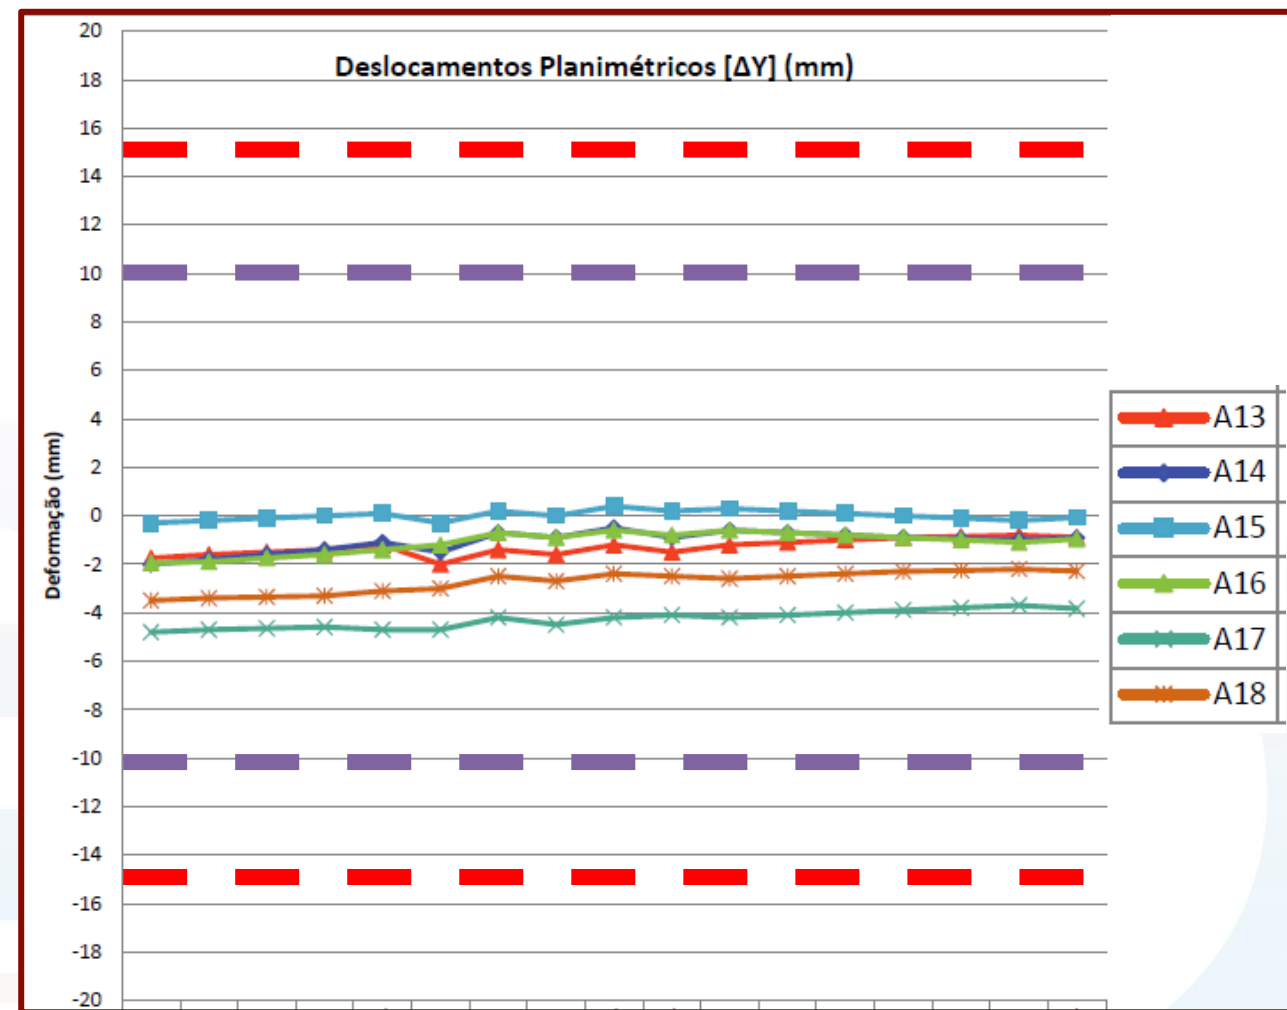
MONITORAMENTO: EDIFÍCIO VIZINHO

Deslocamento horizontal da empena inferior a 5mm

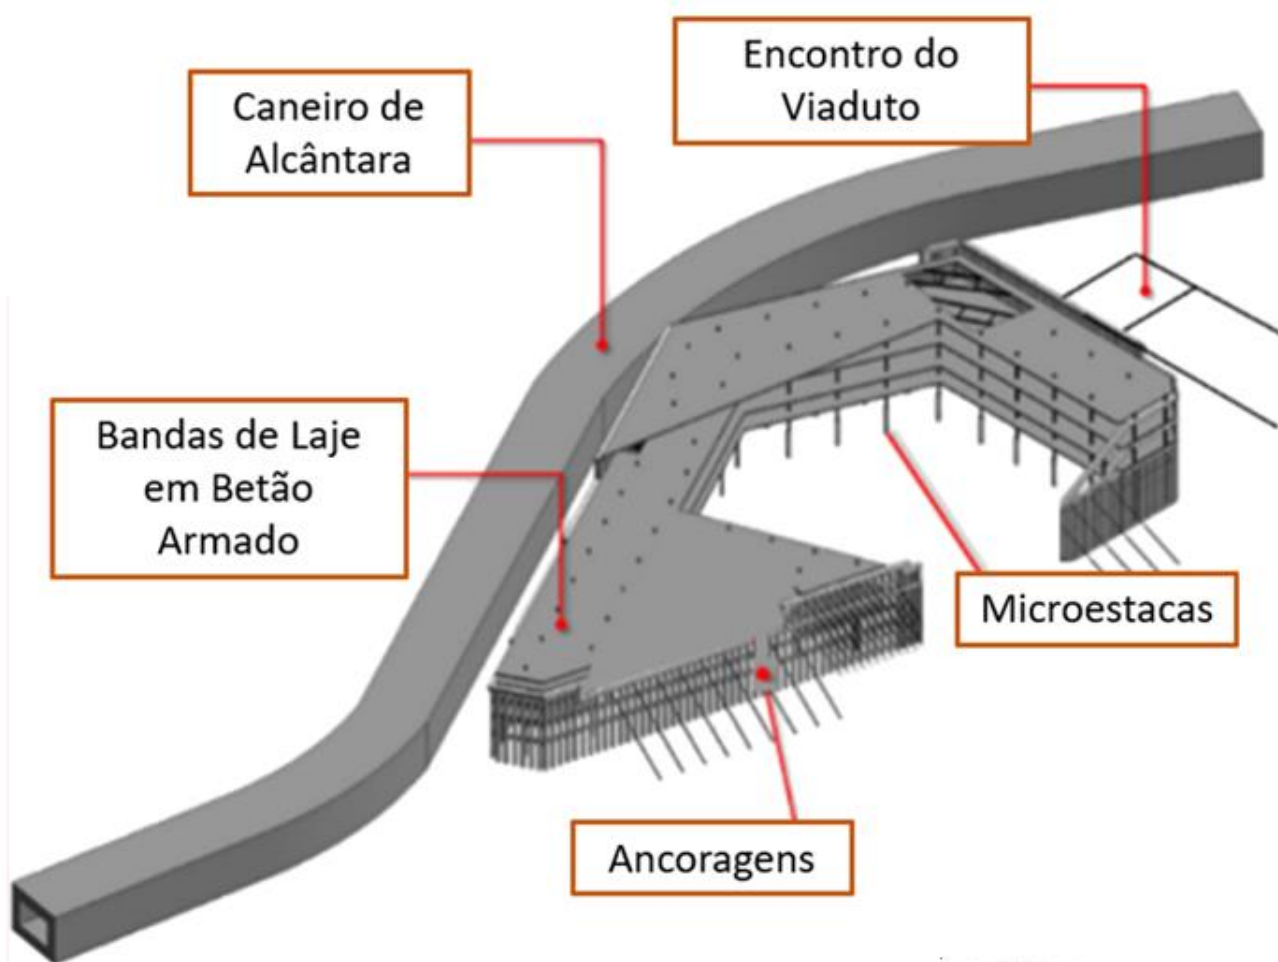
- ❖ Cortina de estacas $\Phi 600\text{mm}/1,20\text{m}$
- ❖ Travamentos com trechos de laje nos alçado que confrontam para o Caneiro de Alcântara e para o Viaduto
- ❖ Travamentos com ancoragens provisórias no alçado confronta para a linha ferroviária

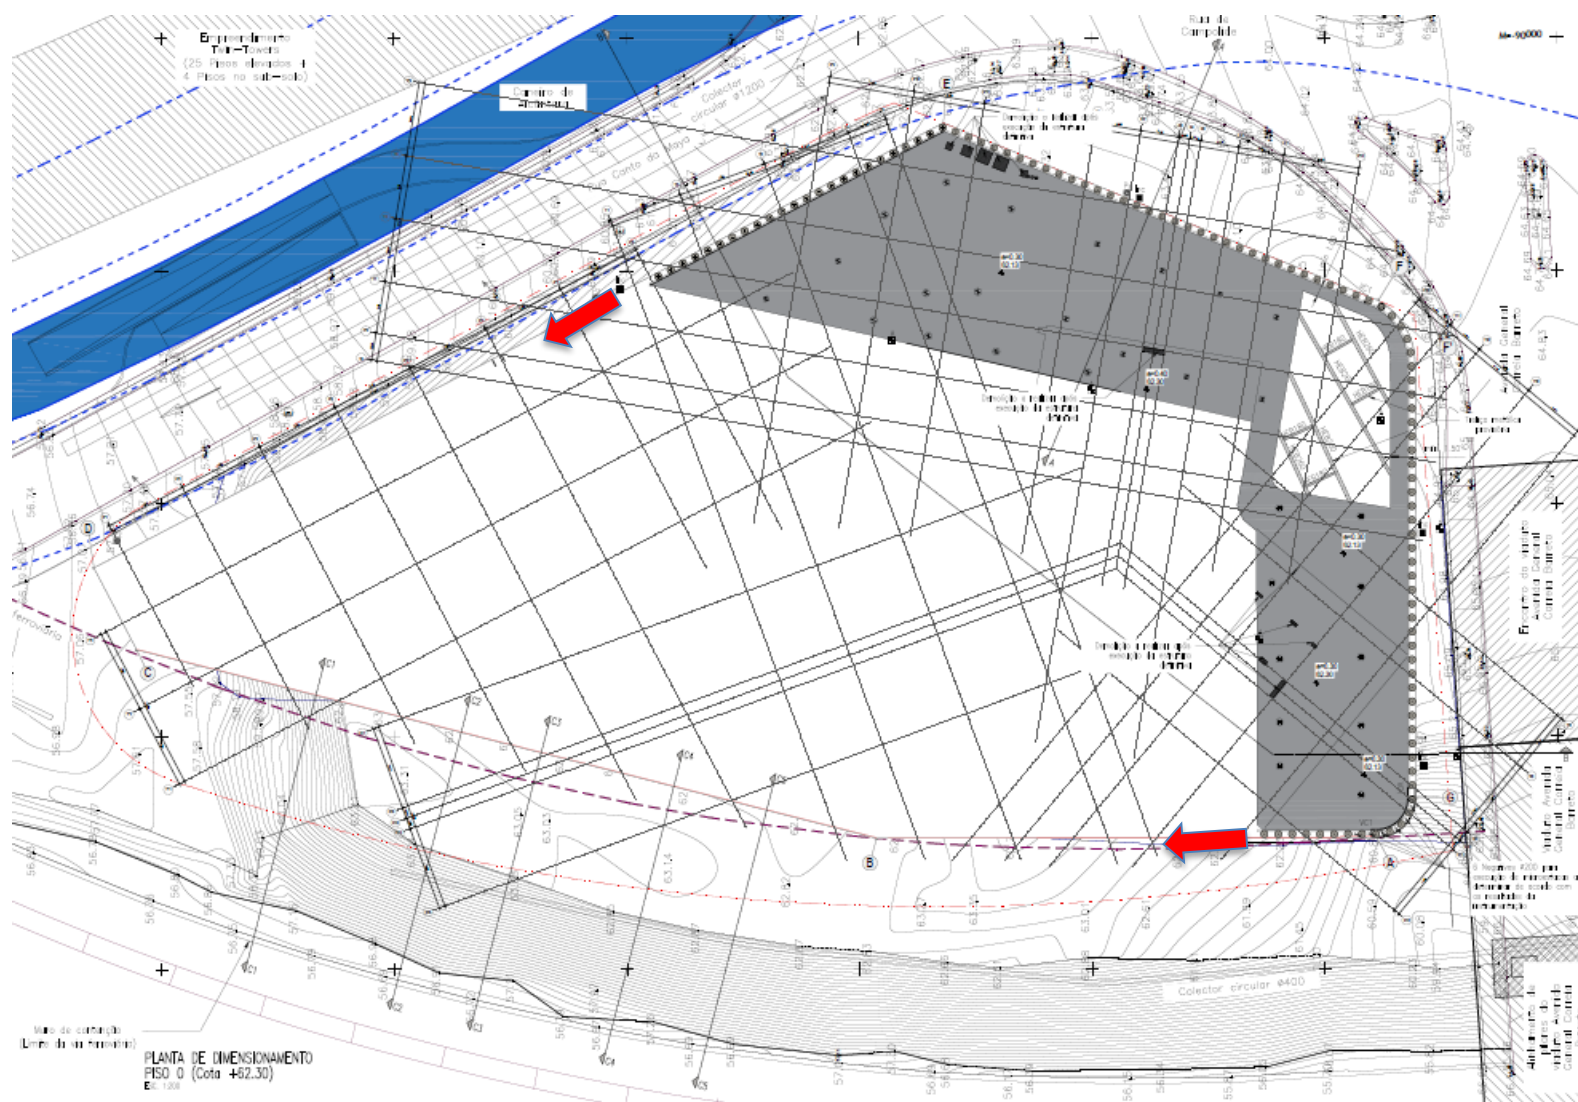
- ❖ Trechos de laje “abertos” no Piso 0

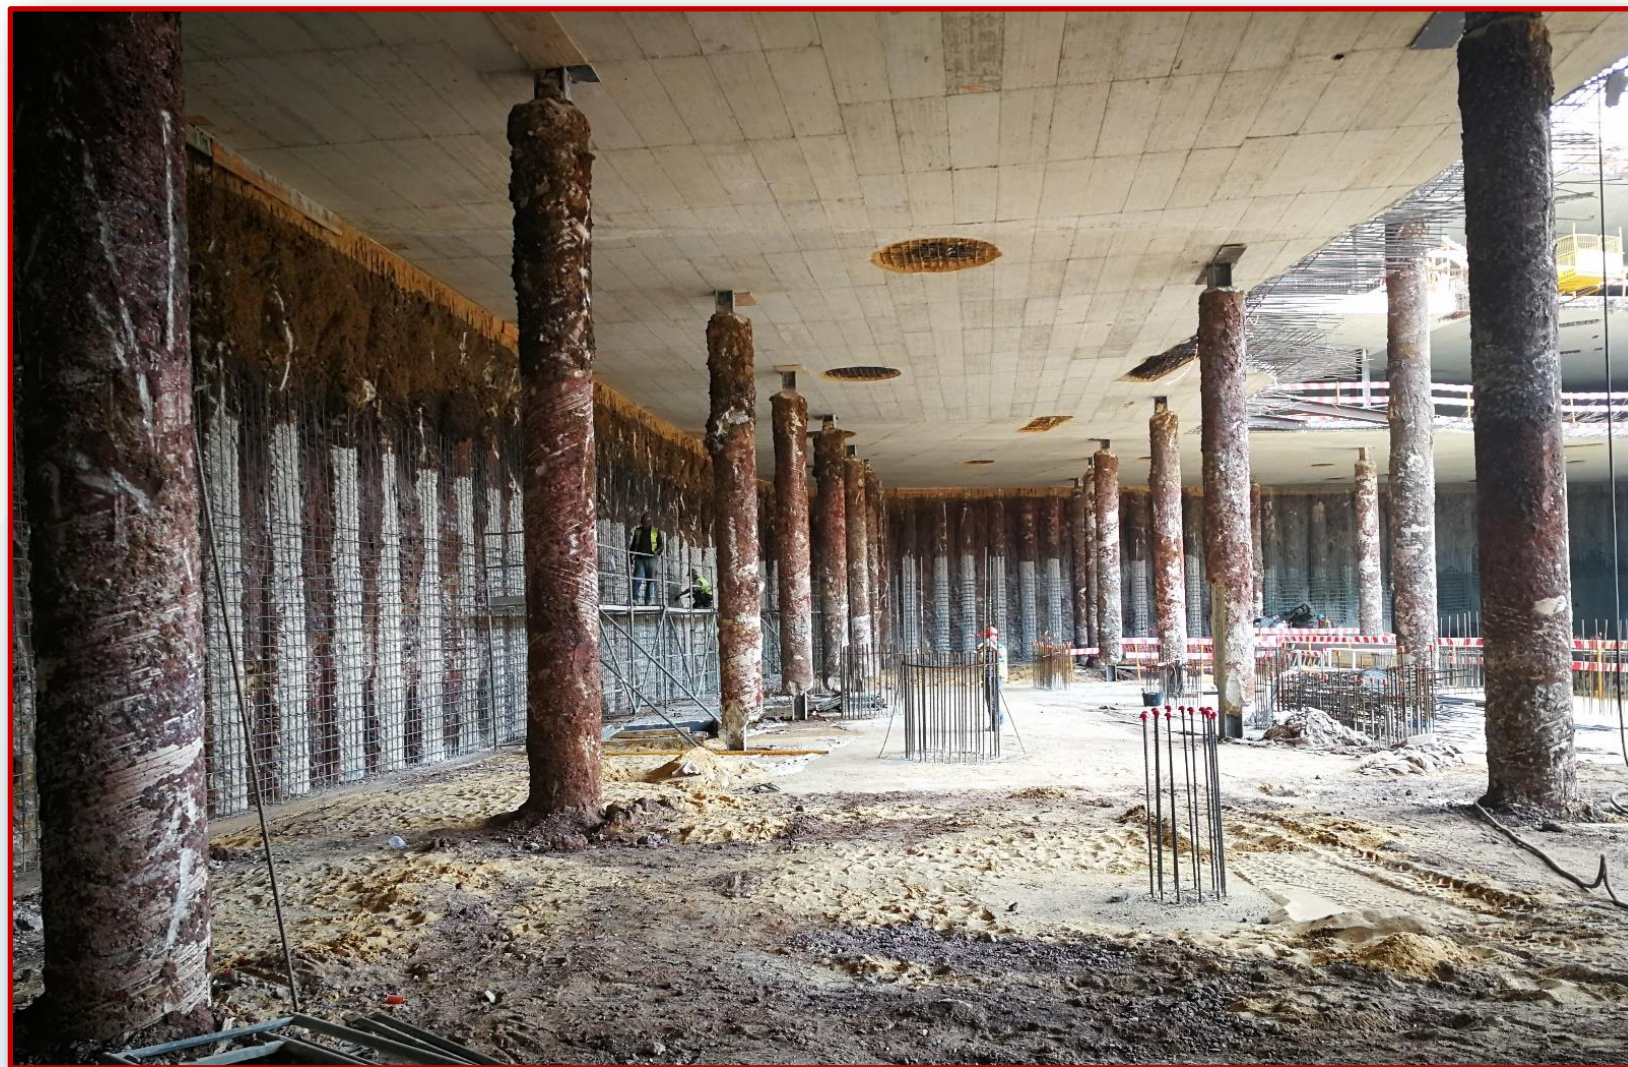
VISTAS DA OBRA: EXCECUÇÃO DOS TRECHOS DE LAJE

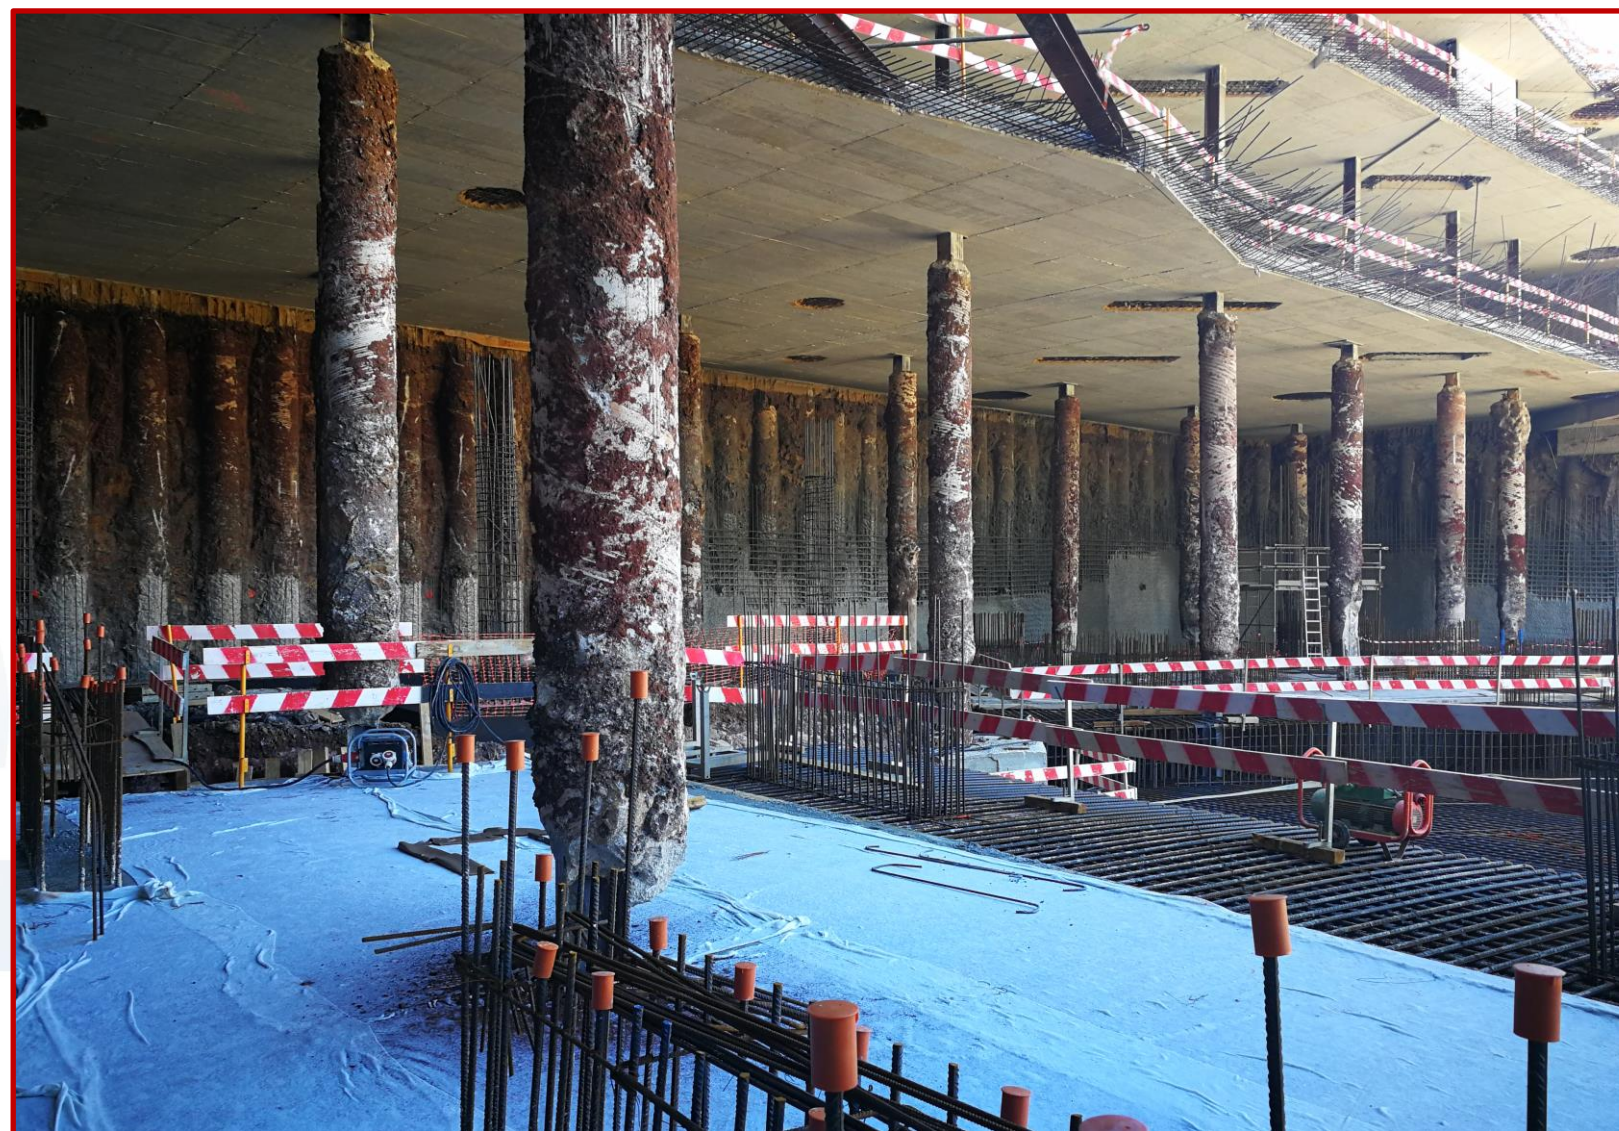
VISTAS DA OBRA: EXCECUÇÃO DA LAJE DE FUNDAÇÃO

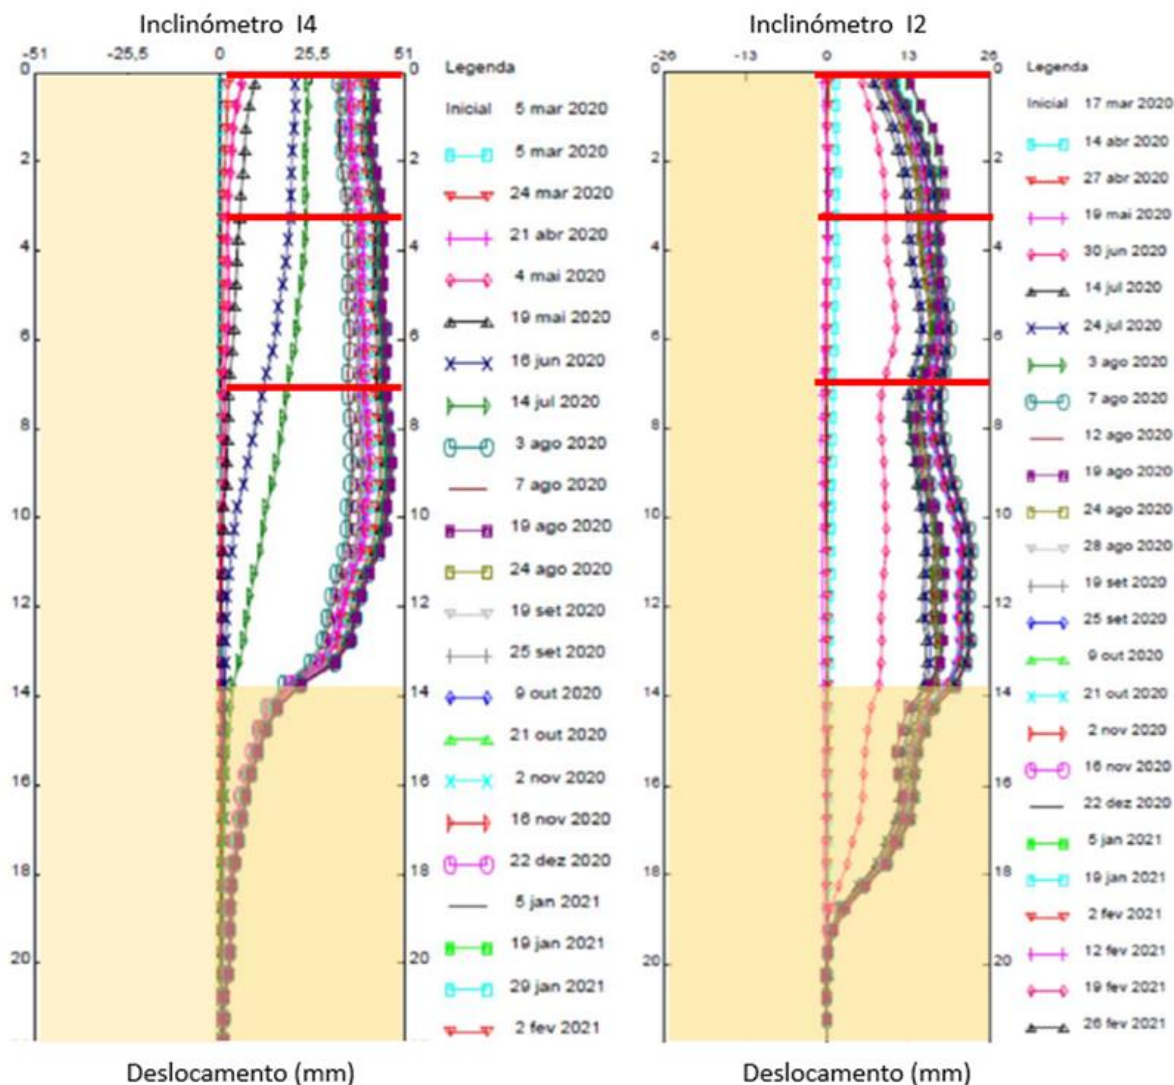
MONITORAMENTO: INCLINÓMETROS

Deslocamento horizontal máximo 45mm (alçados que não confrontam para o Caneiro de Alcântara), assumido em consequência da não execução de travamento no Piso -3

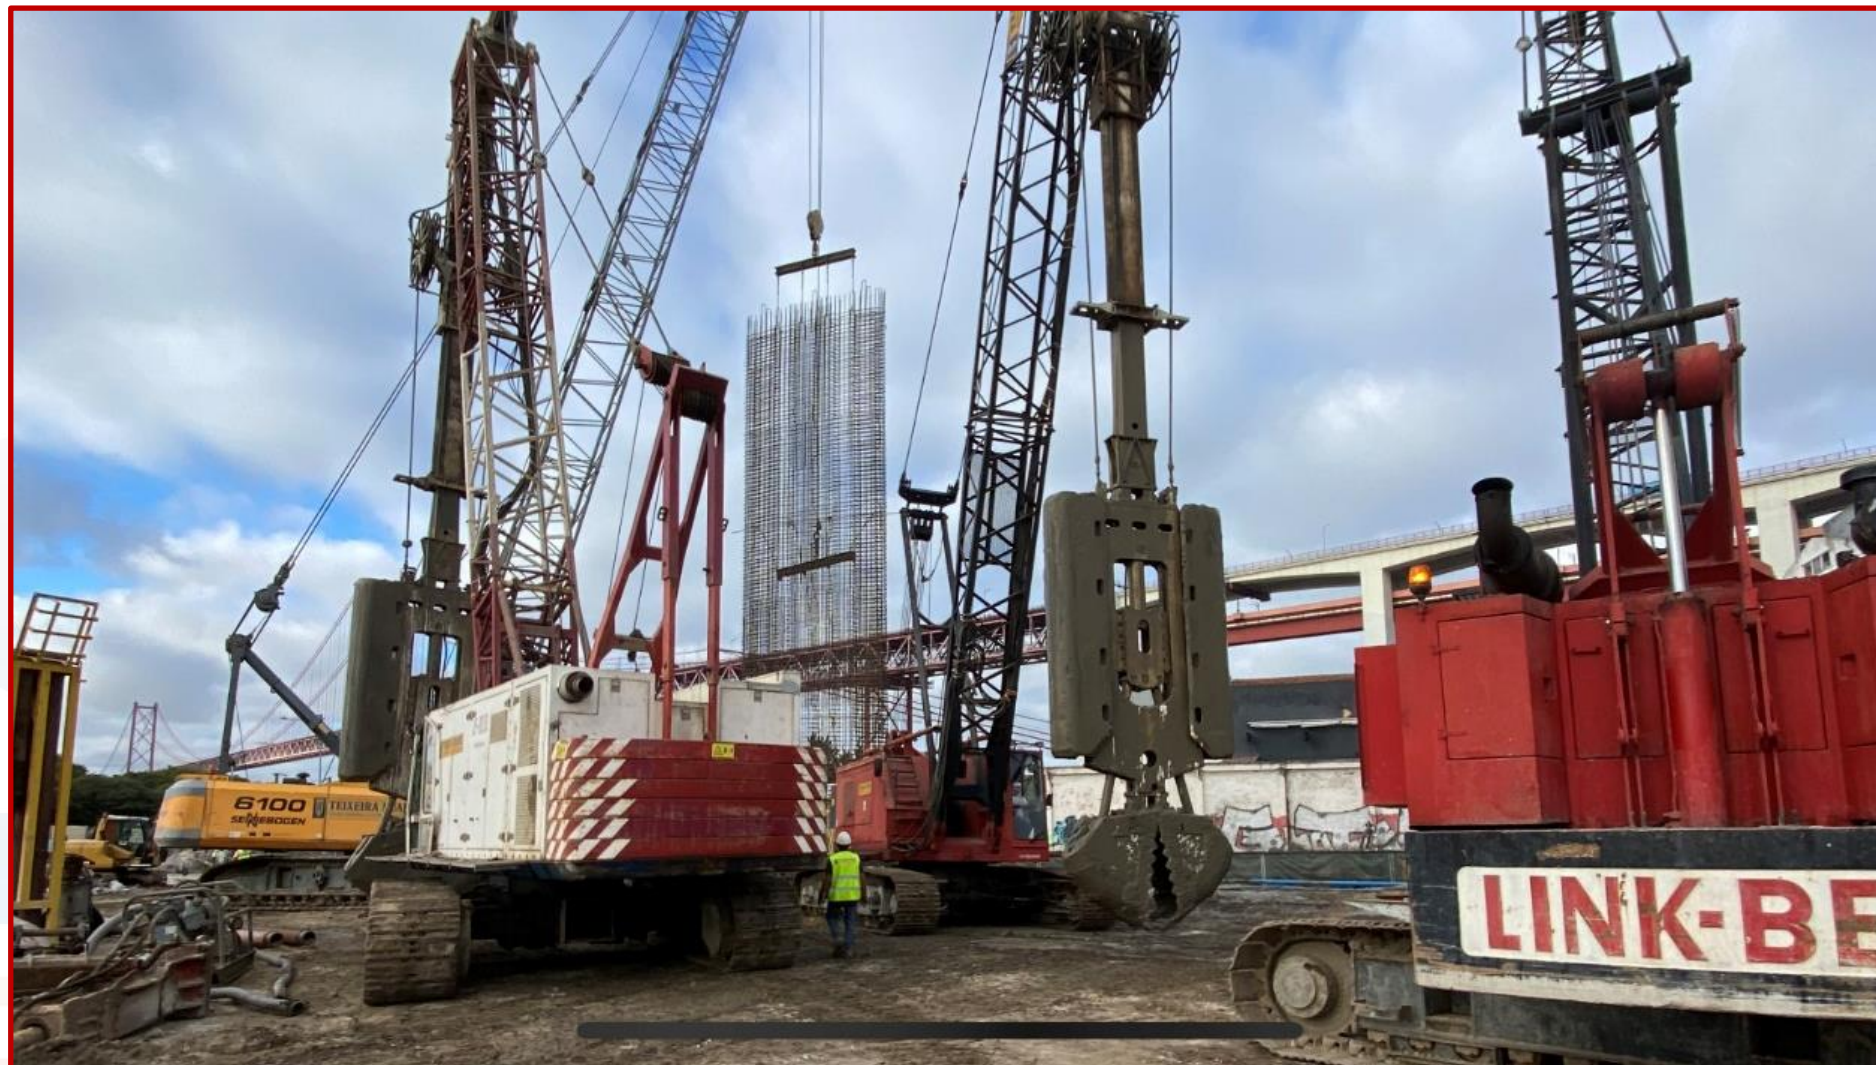
VISTAS DA OBRA: PAREDE DIAFRAGMA

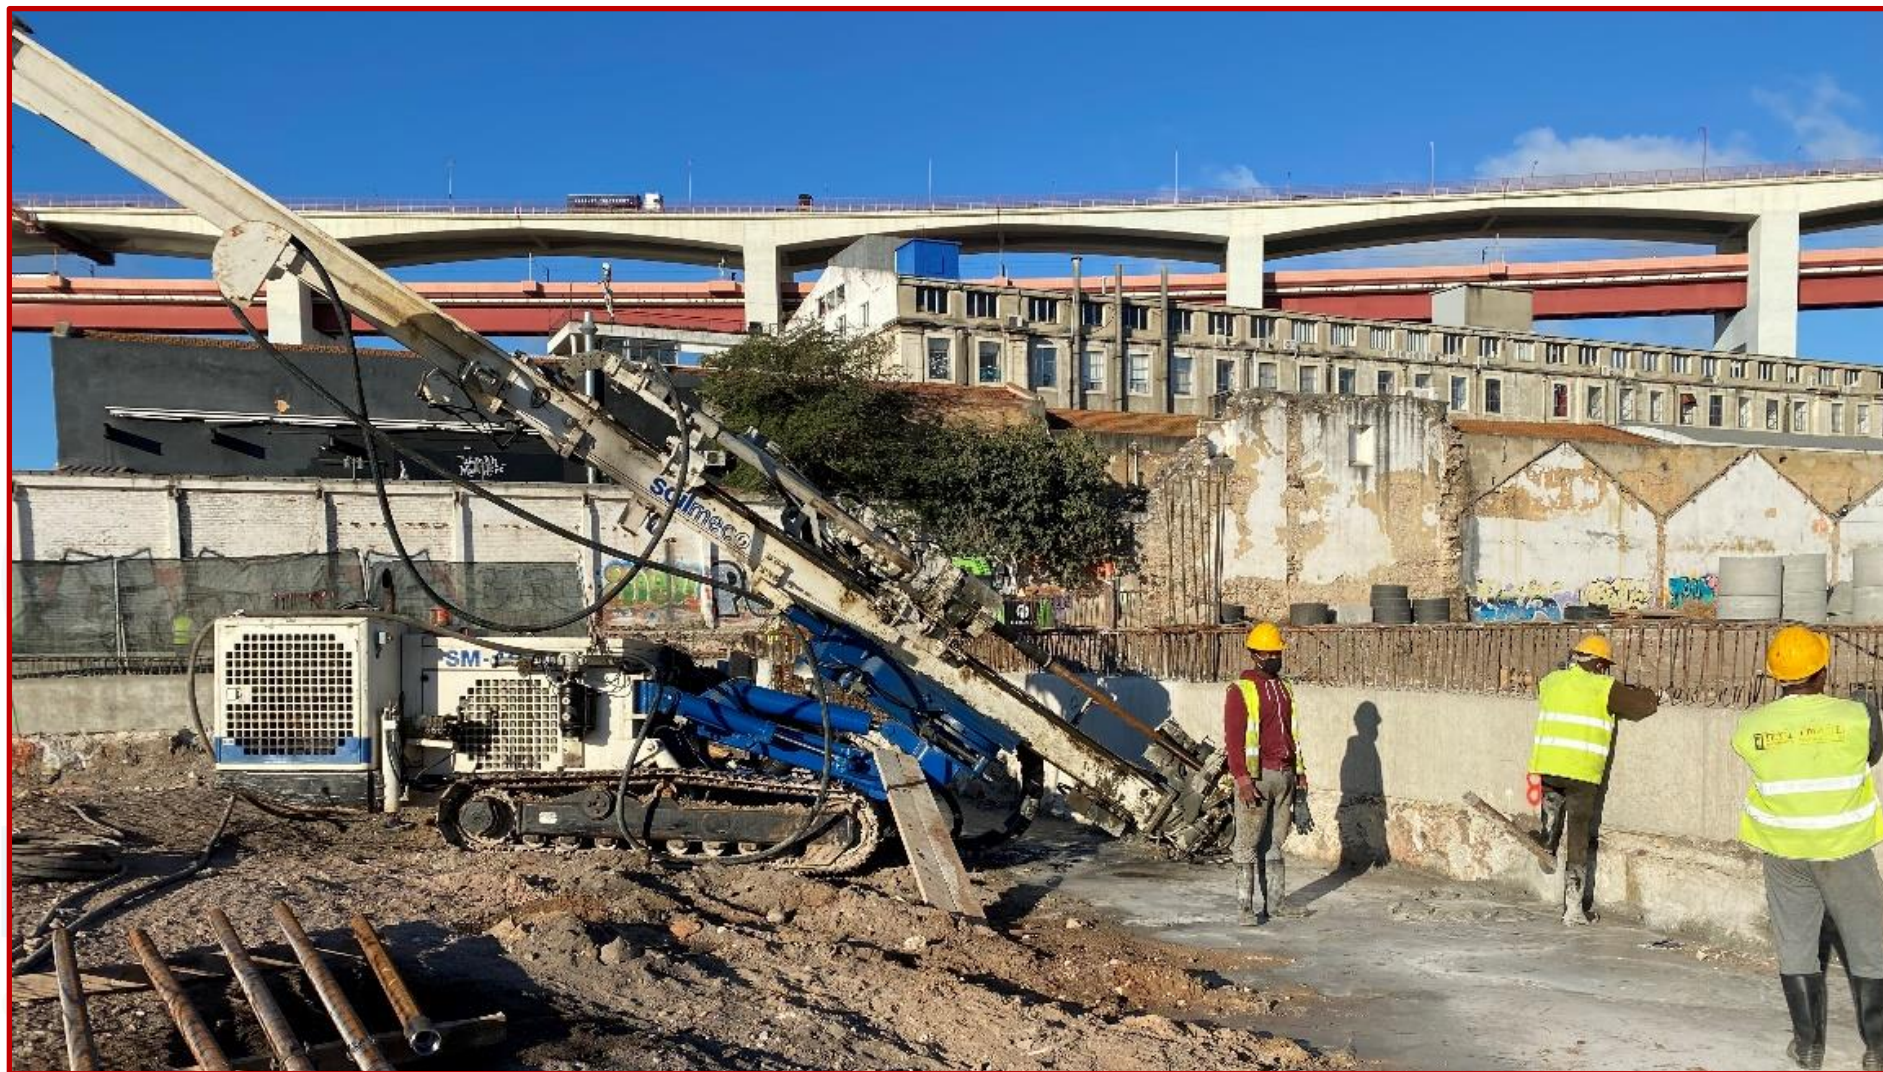
VISTAS DA OBRA: ANCORAGENS AUTO PERFURANTES (APENAS 1º NÍVEL)

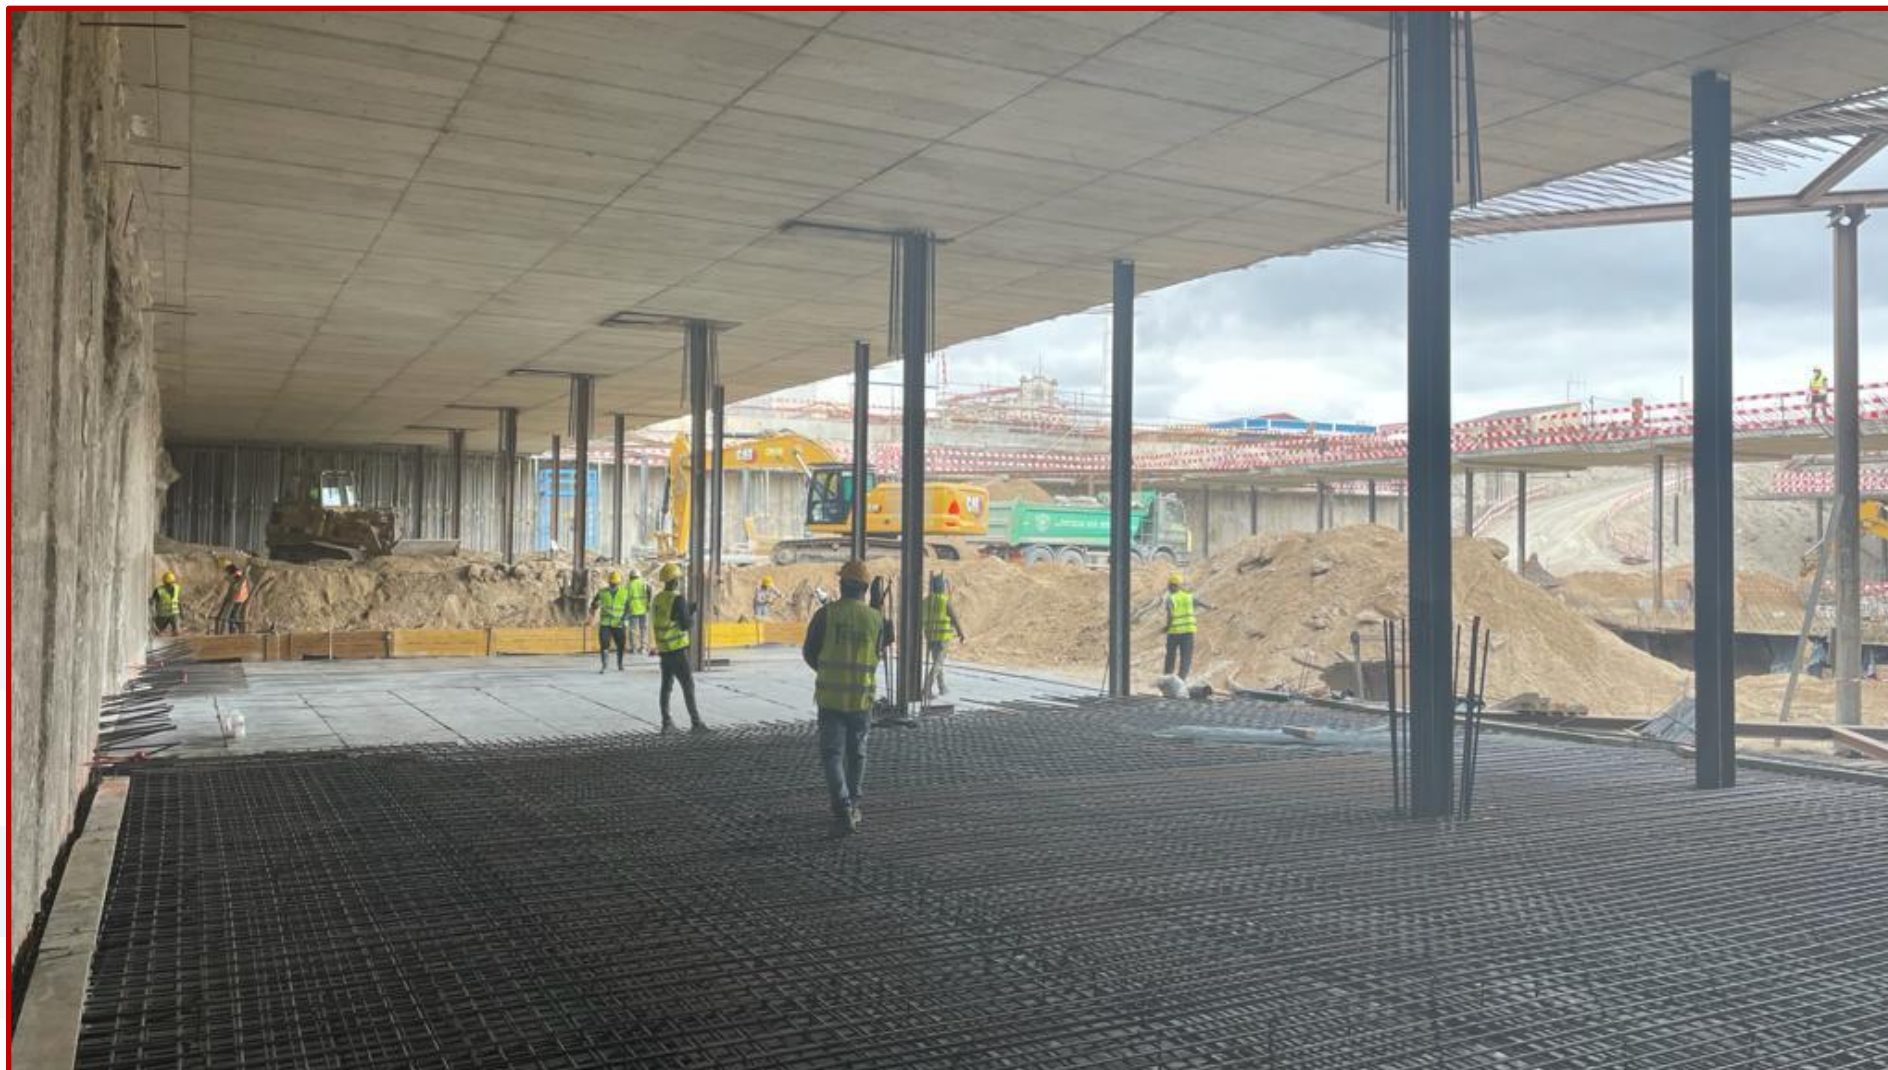
VISTAS DA OBRA: TRECHO DE LAJE NO PISO -3

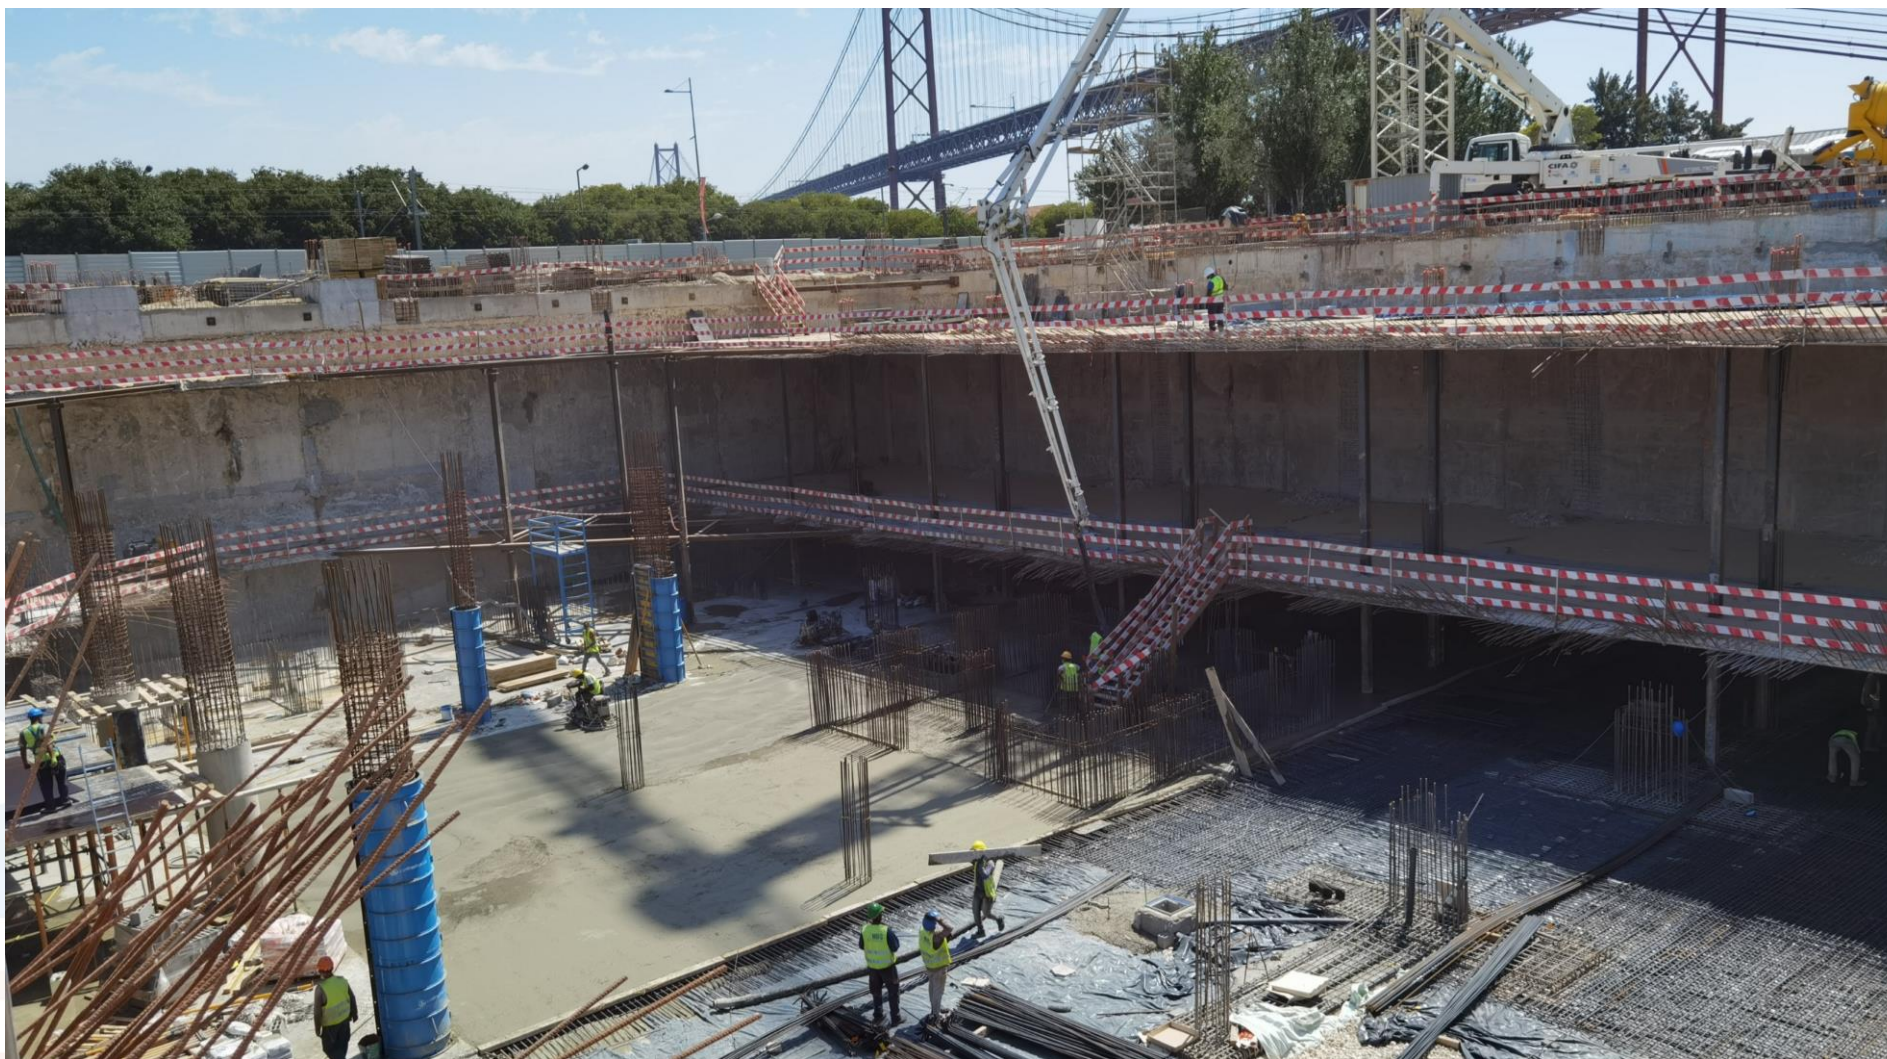
VISTAS DA OBRA: EXECUÇÃO LAJE PISO -4 (FUNDAÇÃO – CPRF)
