**10º SEMINÁRIO DE ENGENHARIA DE
FUNDAÇÕES ESPECIAIS E GEOTECNIA**

PALESTRA TÉCNICA 3

ESCAVAÇÕES DE VÁRIOS SUBSOLOS COM

TRECHOS DE LAJE

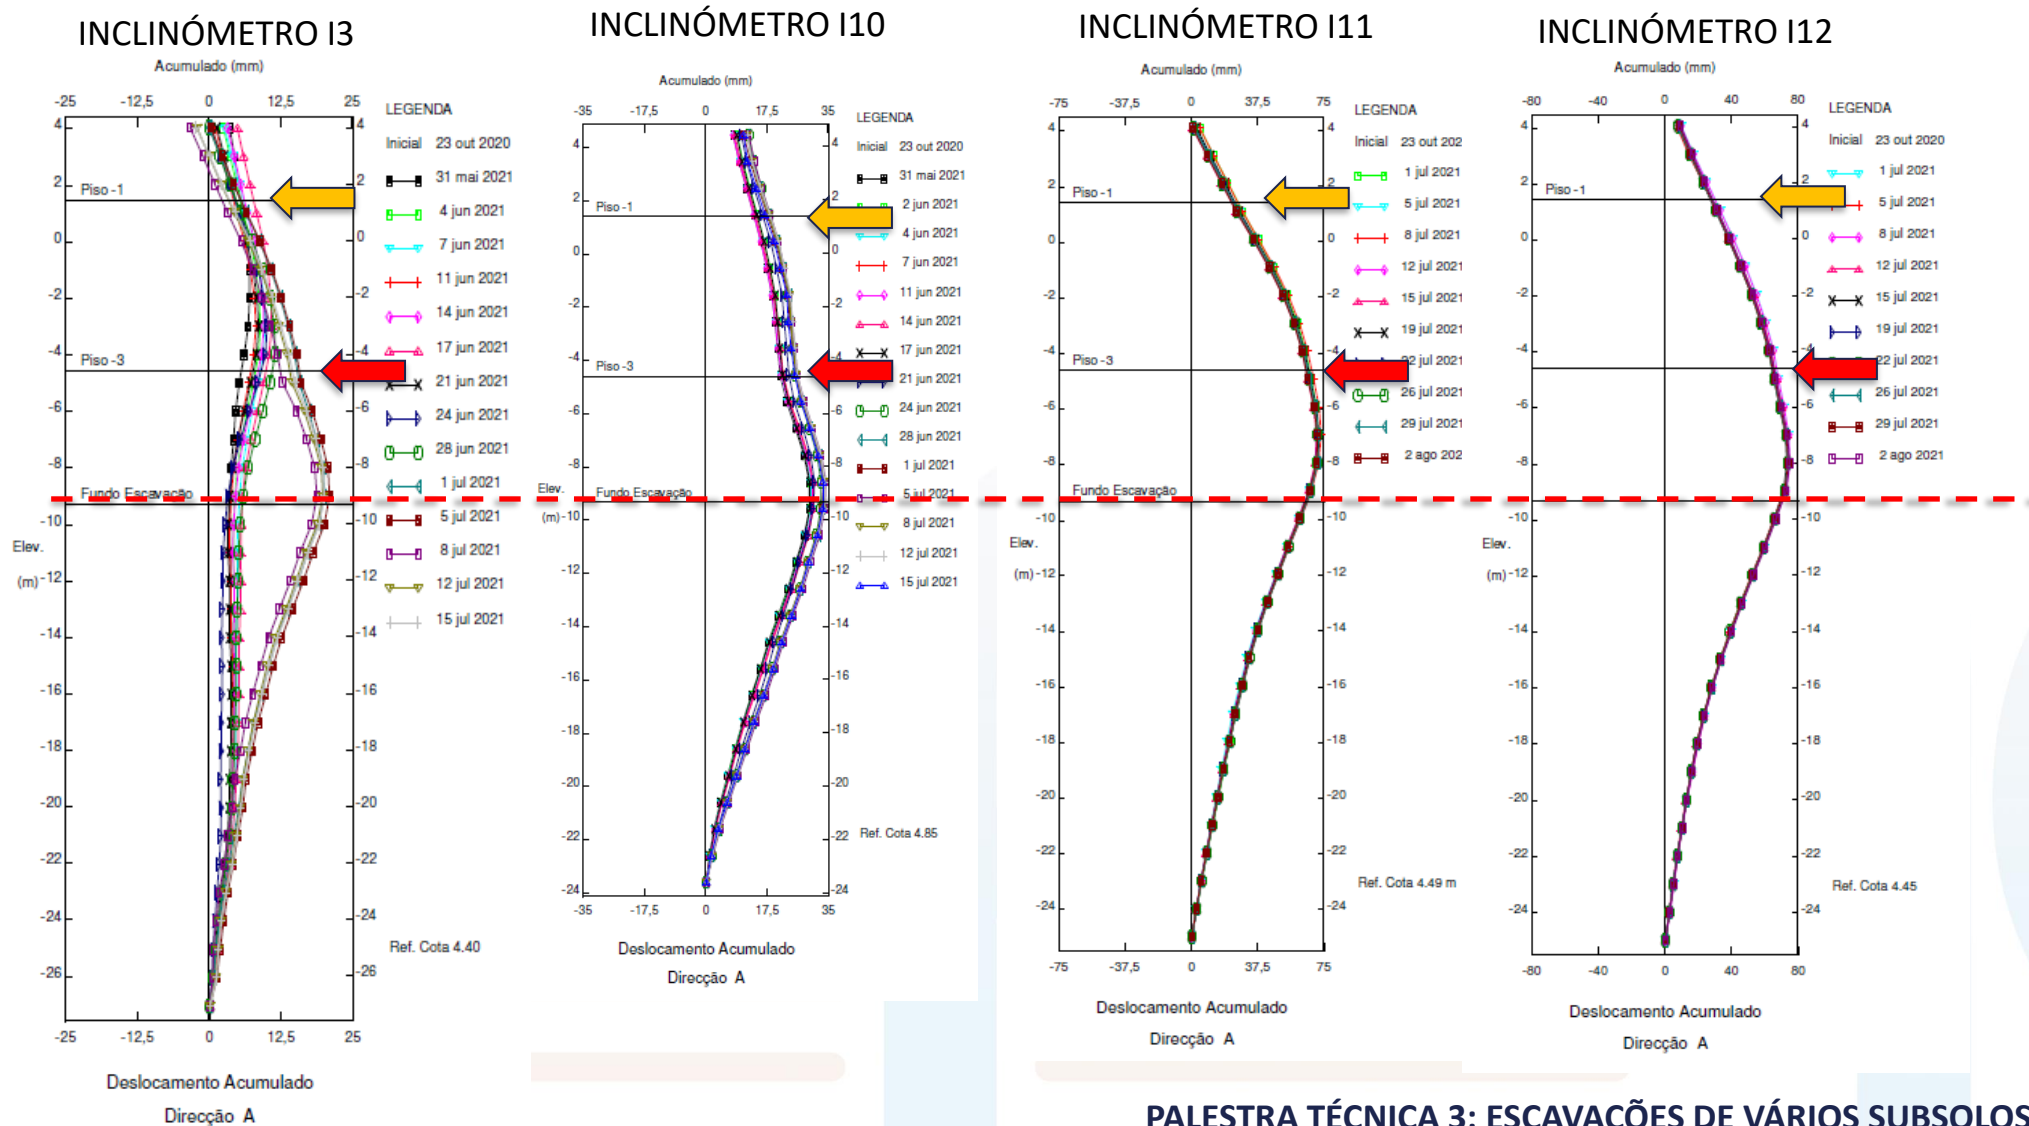
MONITORAMENTO: INCLINÓMETROS

Deslocamento horizontal máximo de 75mm, assumido em consequência de não execução de travamento no Piso -2 e de reduzido de impulso passivo no fundo da escavação

Importância do travamento rígido no piso -3
